富岡製糸場をもっと楽しむための豆知識をお届けします！

## 梁に残る白い線

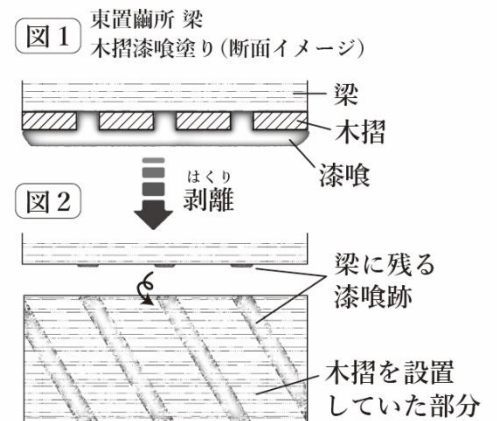
1872(明治5)年に建築された東置繭所の1階天井や梁は木摺漆喰塗<sup>きずりしっくい</sup>りで仕上げられました。これは漆喰の付着がよくなるよう、木摺と呼ばれる小幅板を狭い間隔で打ち付け下地とし、その隙間に入り込むよう漆喰を塗る工法です(図1)。

その後、漆喰が剥がれ、木摺も取り除かれると漆喰跡だけが残りました(図2)。これが梁に残る白い線です。

ところで漆喰塗りは日本の伝統的な工法ですが、木摺下地による漆喰塗りは近代以降の洋風建築の導入により普及しました。ただ明治初期において天井の仕上げに用いられた事例は少なく、富岡製糸場で東置繭所の痕跡だけでなく、西置繭所に現存していることは大変貴重といえます。西置繭所の木摺漆喰天井のうち下地が露出している部分を見ると、木摺が隙間なく設置されていることから本来の工法と比べて漆喰が剥がれやすい状態であり、当時の施工が未成熟であったことがわかります。
