富岡製糸場の寄宿舍の変遷について

—埋蔵文化財発掘調査の成果を受けて—

富岡市教育委員会 文化財保護課

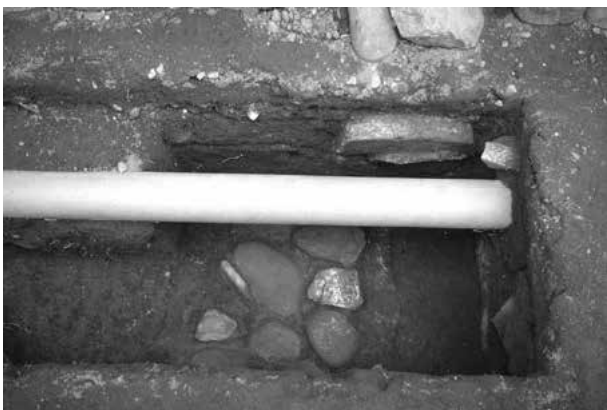
写真3 83トレンチ 礫集中部分 出土状況(東から)

平成27年度の調査では、建物東側のトレンチ(83トレンチ²⁰)から礫が集中して出土した(第3図、写真3・4²¹)。当初寄宿舎の北棟北側の布基礎の栗石の可能性はある。上記のトレンチの南側のトレンチ(84トレンチ)からも礫が集中して出土した(写真5²²)。この礫集中部分も布基礎の栗石と考えられる。平成24年度の確認調査で建物の西側から同様の礫集中部分が出土している。今回出土した礫集中部分はその延長線上にあれば当初寄宿舎の基礎に相当すると判断できるが、限定された範囲の調査であるので確定はできない。今後、社宅76の整備活用工事に伴い解体調査が進めらる予定なので、寄宿舎関連の施設が新たに見つかる可能性があり、その成果に期待したい。

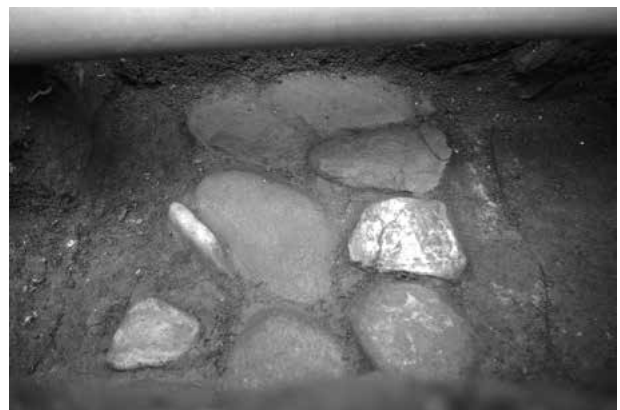
写真4 83トレンチ 礫集中部分出土状況(東から) 近接

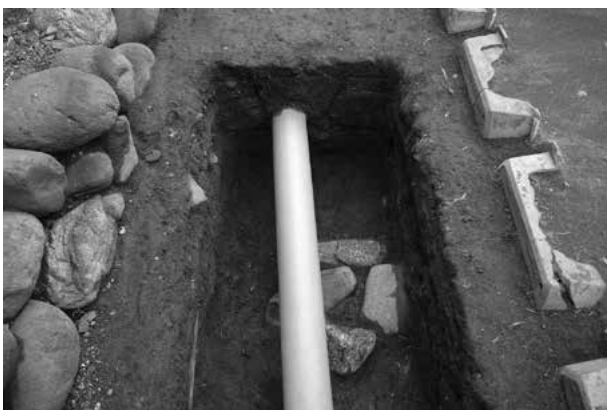
写真5 84トレンチ 礫集中分 出土状況(南から)

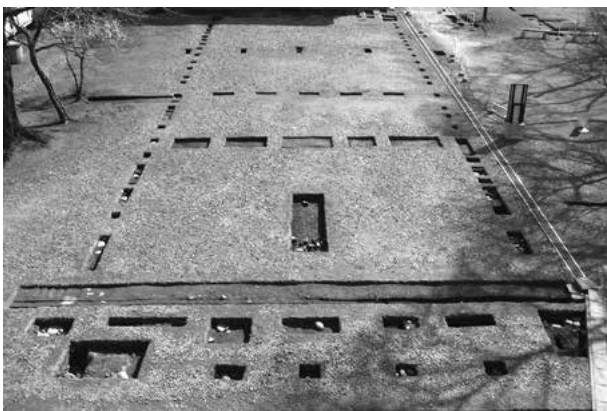
写真6 鐺寮跡 遺構検出状況 西から

前述のとおり、鑄寮跡は明治29年に従来の寄宿舎老朽化に伴い新築されたものと考えられる。今回の調査で基礎の石列を検出し、寄宿舎の位置がほぼ確認できた。石列は、東西方向約32mで、この間に25か所の基礎石とみられる礫が確認できた。南北方向は約11mで、6～

7か所の基礎石とみられる礫が確認できた²⁴。（第6図及び写真6²⁵）10～20cmの礫が中心で、30cm前後の礫が検出した場所もある。大きめの礫が中心にあり、やや小ぶりの礫が周囲に検出するものもみられた（写真7～8²⁶）。検出した礫がすべて原状の位置をとどめているわけではなく、また基礎石の間隔は90～100cm、140

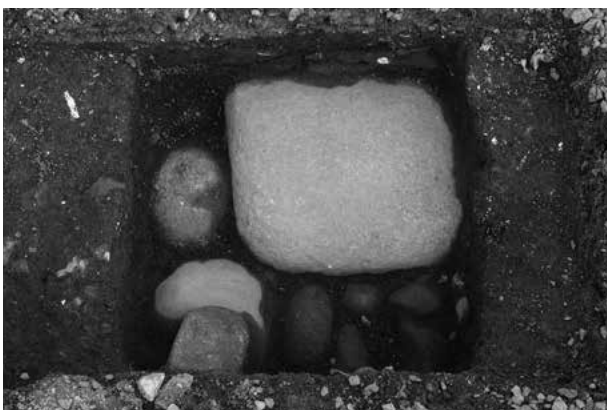
写真8 鐺寮跡 礎検出状況②

cmなどばらつきがみられるが、ほぼ一直線上に並び建物の基礎石の配列と考えたい。

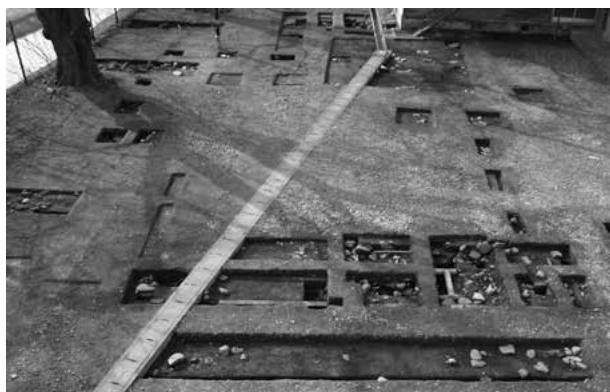
写真10 西側寄宿舎跡 遺構検出状況 東から

約16m、南北方向で約9.5mである(第7図)すべての基礎石が確認できたわけではないが、10~20cmの礫が数個から10個ほどが並んでいる状況が確認できた。基礎石の間隔は東西方向で約2mのものと1mのものがある。南北方向では約2mのものがほとんどであるが、北側は1mの間隔のものがある。(写真10及び11・12)

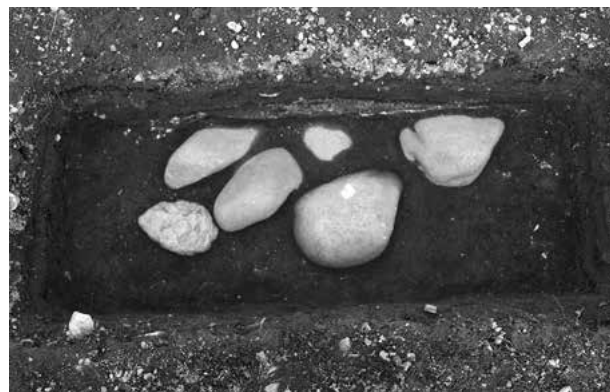
写真11 西側寄宿舎跡 礫検出状況①

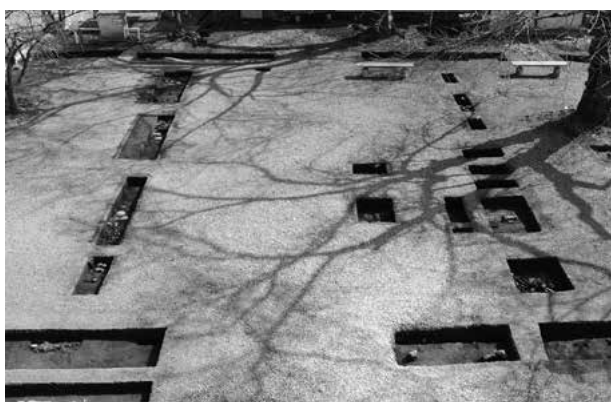
写真13 南側寄宿舍跡 遺構検出状況 西から

発掘調査で確認できたのは、北辺と南辺及び西辺の一部の基礎石と想定される礫で、東辺では確認できなかった。礫が数点検出し集中している場所もあったが、多くは1点か2点の礫が検出したのみであった。現状で東西方向は北辺で約18.6m、南辺で約17.9mであった。(第9図及び写真13)

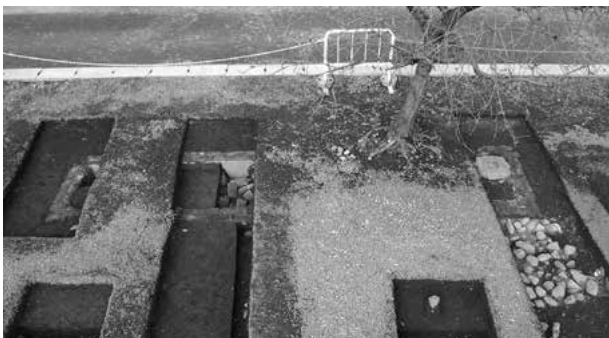
写真16 便槽遺構（結髪所北側）南から

また結髪所北側の便槽遺構は第2図にある結髪所の北に隣接している便所と考えられる（写真16、第12図）。妙義寮南側の便槽遺構は、同じく第2図の西側寄宿舍の西に廊下でつながっている便所と考えられる（写真17、第13図）。また首長館北東側に隣接した位置に、発掘調査で検出した煉瓦組の便槽跡と形状が類似した煉瓦組の遺構が検出している³⁴。

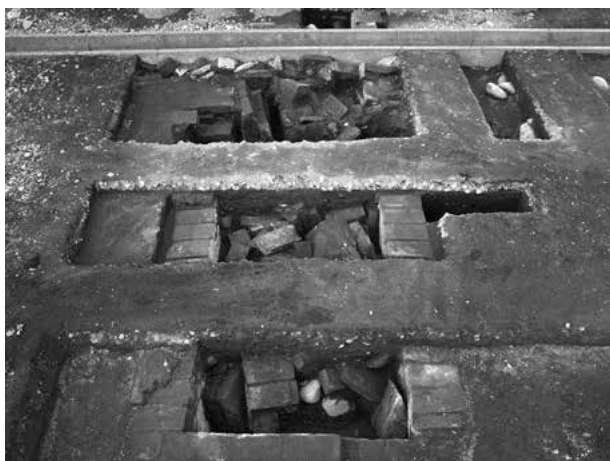
写真17 便槽遺構（妙義寮南側）南から

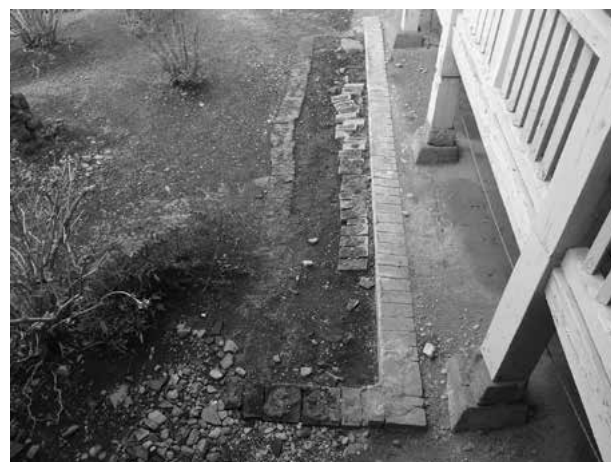
写真19 煉瓦組遺構(首長館北側)

³⁴ 写真19。第2図に「便所」とある。
